| <div><div></div><div>PREFEITURA MUNICIPAL DE CANDIOTA</div><div>Reforma e Ampliação do prédio da Associação de Moradores e Cooperativa das Costureiras de Seival.</div></div> | | | | |
| Planta baixa, localização e situação, demolir, existente, construir. | | | IND. | 1 |

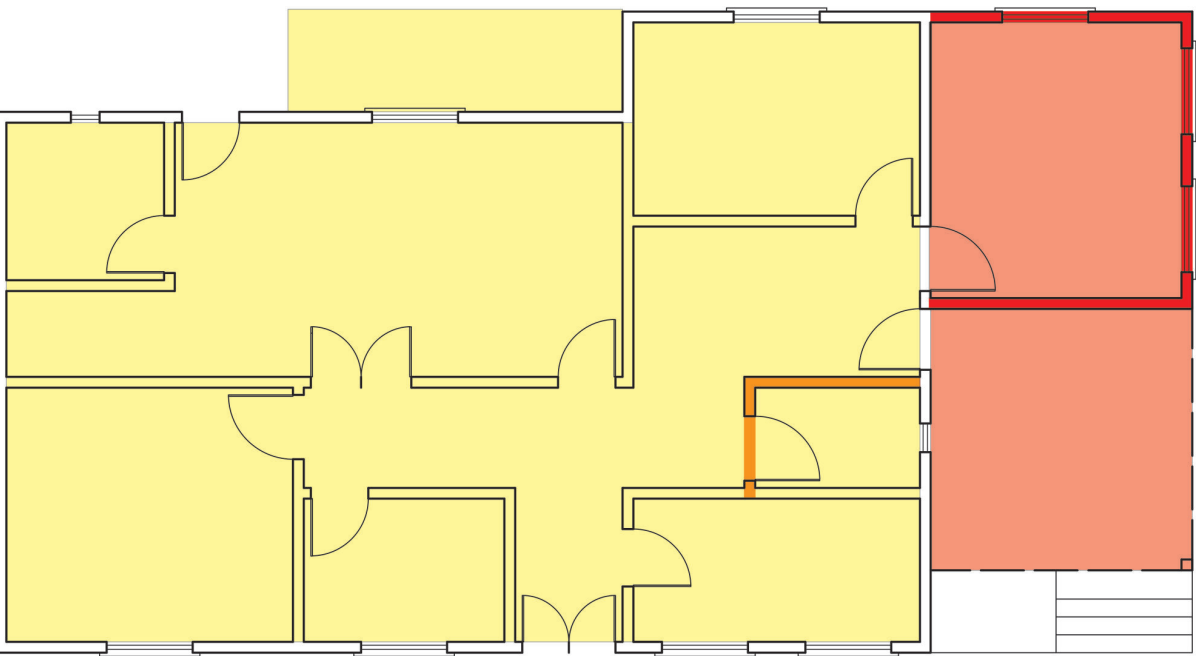
PLANTA DE REFORMA - DEMOLIÇÃO

- RETRAIÇÃO DO TELHADO EXISTENTE - ESTRUTURA E TELHAS
- DEMOLIÇÃO 100% DA ESTRUTURA - FUNDAÇÃO, ALVENARIA E TELHADO
- DEMOLIÇÃO ALVENARIA

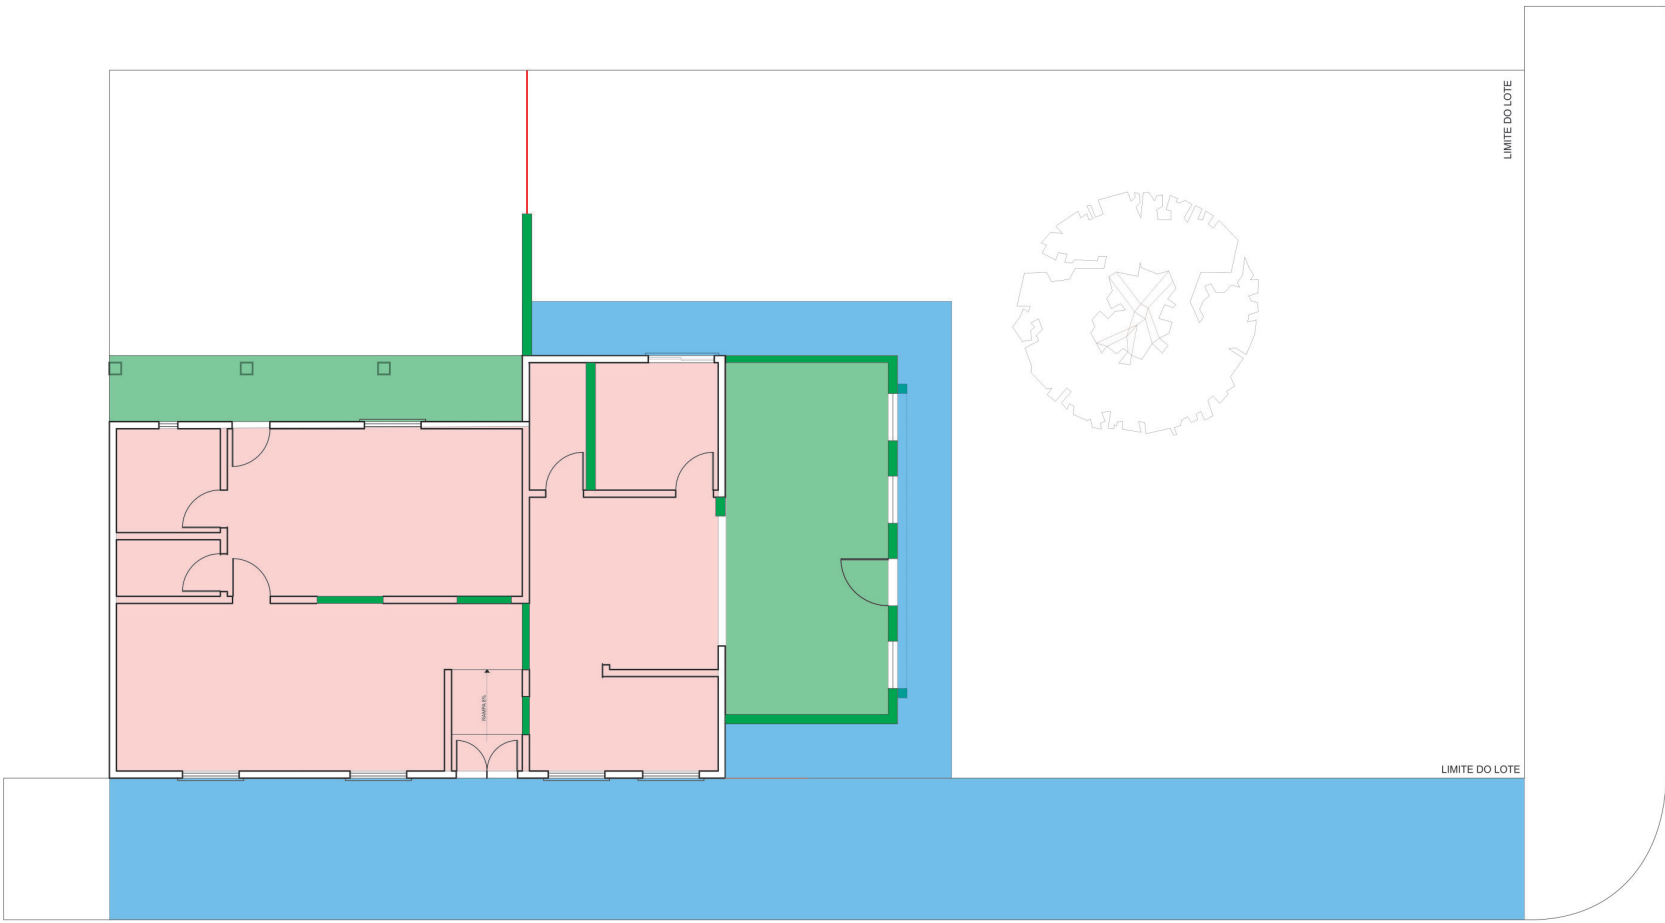
PLANTA DE REFORMA - CONSTRUÇÃO

- CONSTRUÇÃO ALVENARIA
- CONSTRUÇÃO NOVA - AMPLIAÇÃO
- CONSTRUÇÃO CALÇADA NOVA - CONTRAPISO
- RECONSTRUÇÃO - RECONSTRUÇÃO CULTURAL ORIENTADA
- FECHAMENTO COM TELHA ALVENARIA
